## 電動機の延命化補修技術について

### The Technology for Life Extension Repairing of Electric Motor

増田 匡一  
整備事業部  
電動機企画グループ  
Masakazu Masuda

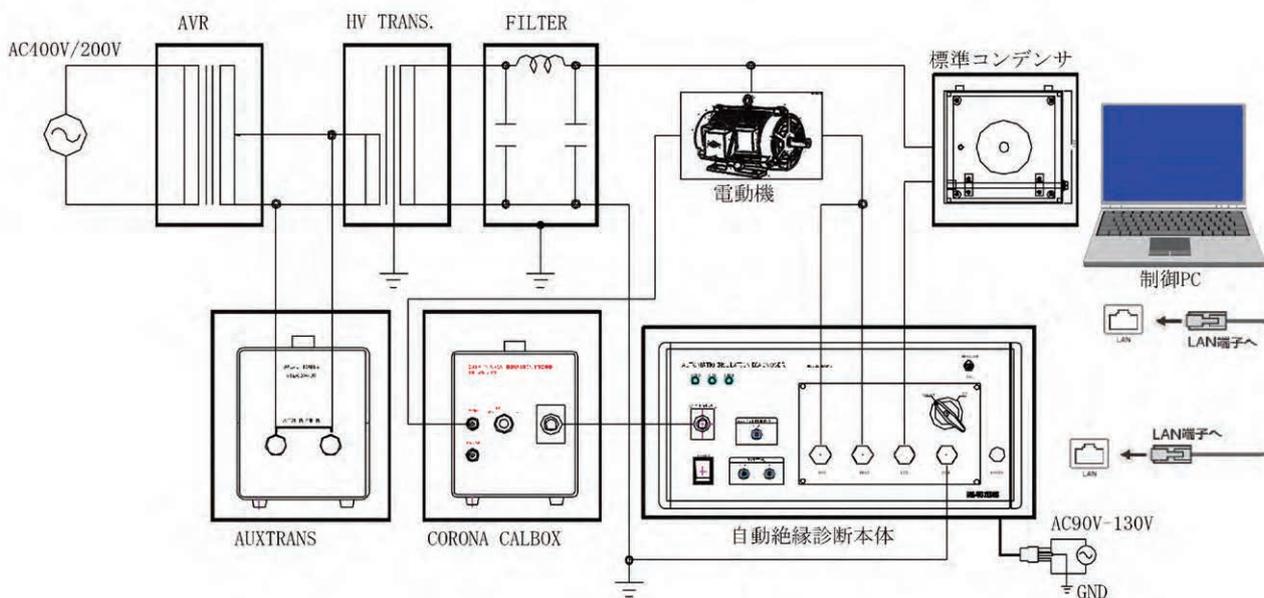
図1：システム構成図

本装置は電動機の絶縁状態を診断するもので、供試体に高電圧を加えた時の接地電流およびコロナの発生状態を内部プロセッサのメモリに記憶し各特性演算を行い、無線又は有線経由でノートPCへデータを転送する。表1にあるように現行の自動絶縁診断装置の機能と性能についてその特色を継承し、F

図1にシステム構成図を示す。

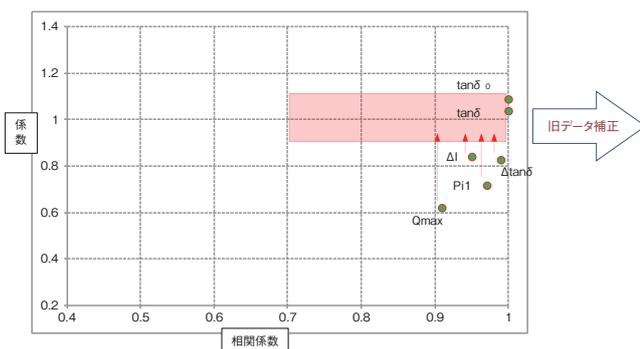
図2：a 検証結果 (相関係数と補正式)

[データの互換性と傾き (横軸：相関係数 縦軸：傾き)]

aの新旧データの相関係数も0.9以上と非常に高い。補正式の傾きも1に近く、旧データを引き続き傾向管理に使用可能となった。

aの相関係数が高いのは校正試験を定期的実施してきたこと、今回開発の際に前号機との相関性を重視した開発に起因する。

他の6箇所についても0.7以上の相関があり、補正式も導き出したので、旧データの継続使用が可能となった。

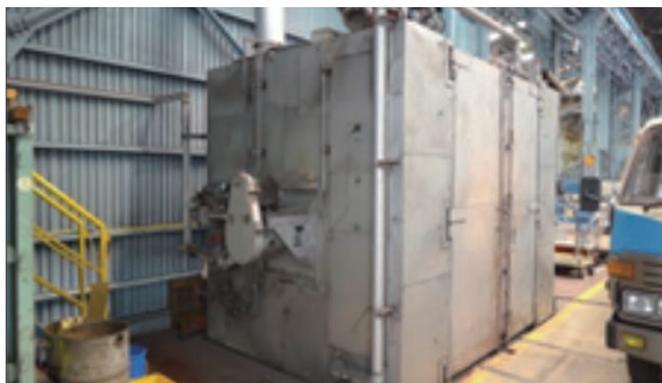
図3:蒸焼炉

電動機の延命化策は、真空加圧含浸を基軸にした補修と巻替の技術有無が差別化のポイントとなる。特に巻替はコイル抜き取り時に構造体本体である鉄心を数百度前後で蒸焼き炉(図3)で蒸焼きして、絶縁物を灰化(図4)させる。鉄心形成している電磁鋼板一枚一枚に施されている絶縁物への熱影響を見極めた対応が求められる。

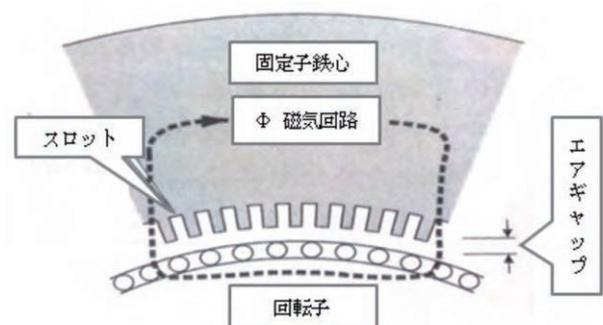
図5:交流機の磁気回路

鉄心は納められたコイルからの磁力により磁化される。鉄心に使用されるケイ素鋼板(電磁鋼板)は磁性材料で大きな磁力を発生して、図5のような磁気回路を形成して回転子を回転させる。図6は鉄心によるトルク発生とトルク伝達である。

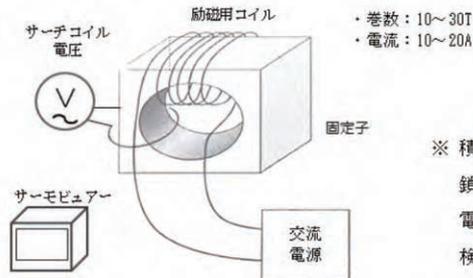
図7：固定子鉄心の診断

固定子鉄心の診断は図7のように積層鉄心に対して直角にコイルを巻付け、発生した交番磁界によって鉄心の積層間に流れる磁束が作る渦電流に損傷部があると、図8の様に渦電流が発生して加熱する。損傷のあった判定基準は温度差と温度上昇の大きさである。

※ 積層鉄心に交番磁界を鎖交させ、発生する渦電流による局部加熱を検出。
