## 日本製鉄株式会社東日本製鉄所君津地区向け第一製鋼工場 燃焼放散筒倒壊復旧工事への機電建一貫対応の取組みご紹介

### For Kimitsu Area, East Nippon Works, Nippon Steel Corporation Introduction of Integrated Work Done by Mechanical and Electrical Engineering and Construction Division for Restoration of the Collapsed Combustion Diffuser at the First Steelmaking Plant

2019年9月、関東各地に甚大な被害をもたらした台風15号の影響で第一製鋼工場燃焼放散筒が倒壊し、大幅な減産となった。仮設燃焼放散筒の早期設置における数多くの課題に対して、我々は工期短縮を果たすために従来工法の概念にとらわれない柔軟な発想を展開し、既成概念を覆す仮設ルートを見出すに至った。さらに綿密な事前検討による検証を行いながら機電建各部門のスペシャリストを有する当社が関係各社を牽引することで様々な課題を克服して工事完遂に漕ぎつけた。その結果、当初12ヶ月以上要するとされていた工期を3ヶ月に大幅短縮し、工場操業再開を実現することが出来た。

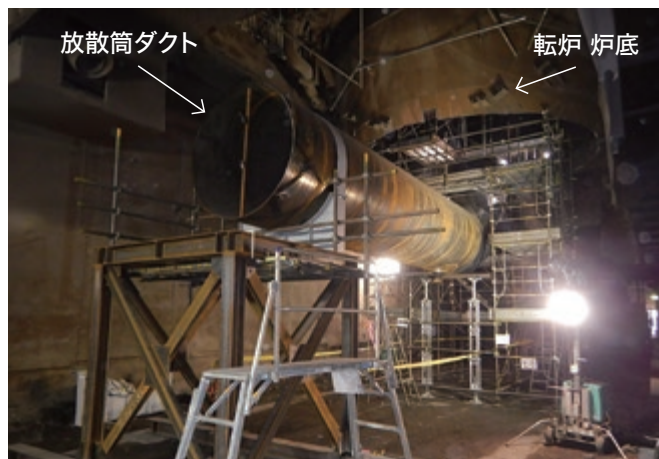
図5：#2転炉炉底切り欠き部へのダクト布設状況

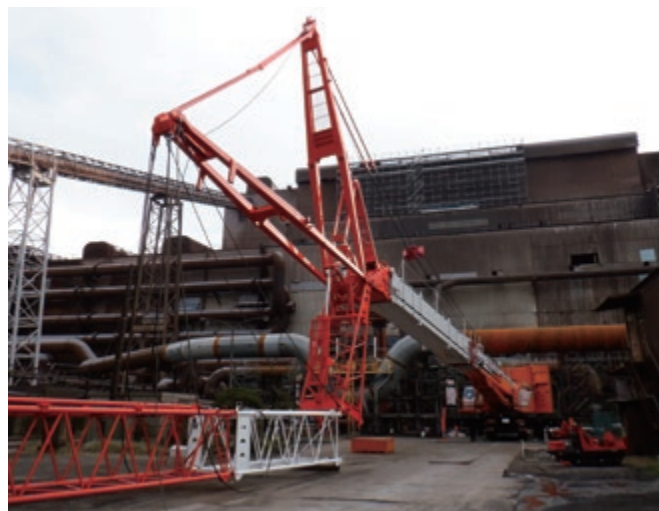
本工事の工程を大きく左右するのが重機計画である。特に第一製鋼工場周辺への資機材搬入路や設置スペースは狭く、かつ仮設放散筒の放散部から重機設置場所までの距離は100m以上にも及んだ。限られたスペースに設置可能で、最大限の重量物が吊れる重機選定が工事推進のカギで、ひいては仮設放散筒の現地作業負荷軽減にも繋がる。様々な条件を勘案した結果、搬入通路の干渉箇所を一部撤去すると共に、バラスで整地した後に鉄板を敷き詰め、搬入可能な最大吊り能力を有した油圧移動式クレーン（550t）を設置することで、Max：6tのダクト吊上げおよび有効作業半径確保を可能とした。尚、搬入・設置に関しても、3Dスキャンで確認した上で実行に結び付けた。

図6：550tの油圧移動式クレーン組立て状況

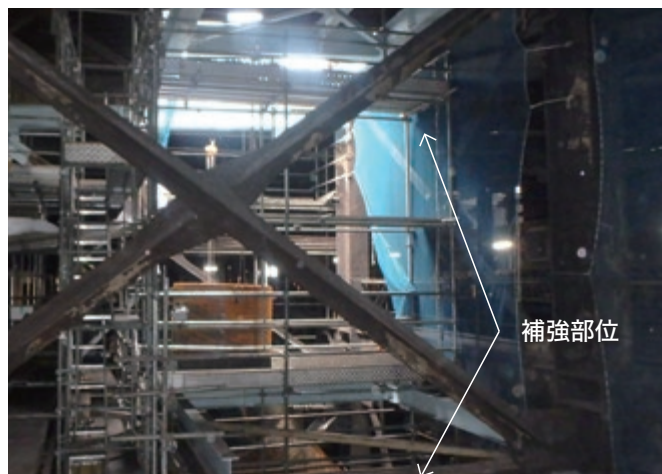
仮設放散筒の高さ制約を踏まえ、建屋架構の安全率が既存よりも改善される設計が求められた。放散筒および支持架台の重量増加に対し、休止中の#2号炉上ホッパー等撤去による重量減少分を架構設計へ加味することで、工場建屋と放散筒を一体構造としても安全性を損ねないことを機械および建設部門の設計者が連携しながら検証した。

図7：建屋構造物の補強状況

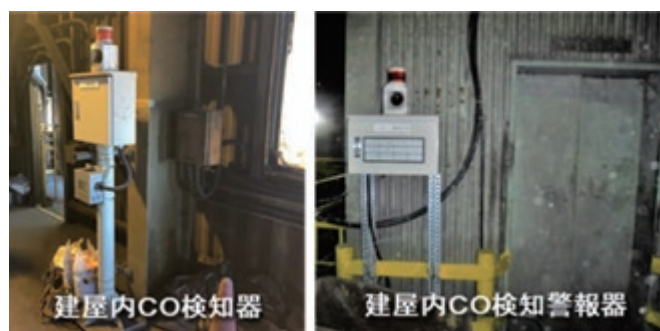
屋内COガス漏洩監視の増強として「現場型CO検知盤27面、警報表示盤8面」を製作・設置。設置にあたってはこれまで培ってきた経験に基づき、建屋内のガス溜まり部を想定した検知器配置を提案。特に頻繁に使用する階段・エレベーターに関しては、行先階のガス濃度が確認できる表示盤を各階に設置することで安全を確保した。

図10：建屋内検知器および警報器の設置状況

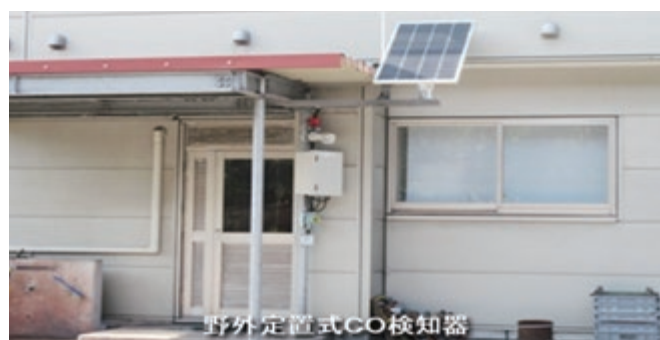
また、建屋外へガスを大気放散した際の風向変化に対応するため、太陽光発電可能で無線電波の届く箇所を所内に9ヶ所選定しCO計を移設配置した。

図11：野外無線式CO検知器の設置状況

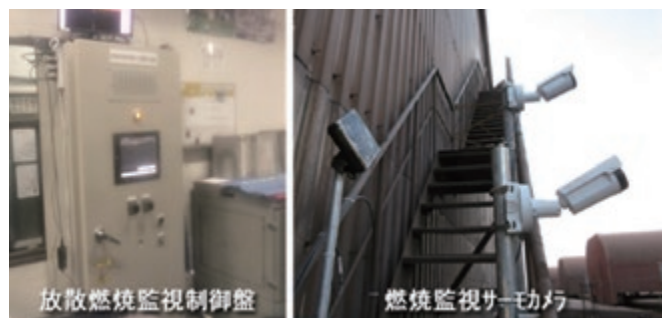
確実な燃焼放散を実現すべく、主幹OG制御とのI/Fおよび風向風速パラメーターを用いた点火制御監視機能を導入。特に点火の要となるイグナイタ（放電電極）の内部抵抗測定や、監視機能を織り込むことで、着火トラブルの早期対応を図り安定操業をサポートした。

サーモカメラを導入することで、ガス燃焼時の熱電対による着火確認に加え、サーモ画像でのフレアの熱分布を可視化でき、より確実な燃焼監視・確認を可能にした。また、フレアの輻射熱で熱影響を受ける周辺建屋、屋根板部の温度がリアルタイムで監視可能となり、建屋異常の早期発見やオペレーターの作業行動監視に貢献できた。

図12: 監視装置の設置状況

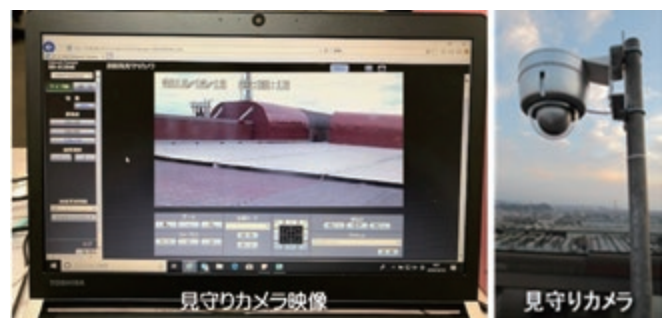
見守りカメラを屋根上に設置し、立ち上げ時の初期流動に於ける放散監視と屋根状態監視を実施。尚、本監視装置は、モバイル端末より社内ネットワークを介して各関係者がリアルタイムで監視出来るようにするなど、初期トラブル対応に大きく貢献した。

図13: 現場監視用見守りカメラの設置

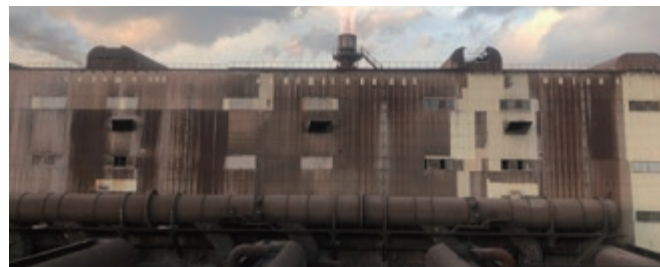
図15: 仮設工事完成
