RSB設備改善による安定操業に向けた取り組み Improvement of RSB Facilities to Achieve Stable Operations

本件では、長期間の運用を継続する室蘭製鉄所棒鋼圧延ラインの最終圧延工程で使用される RSB 設備を対象にソフト対策及びハード対策を実施し、設備の健全化を図った。

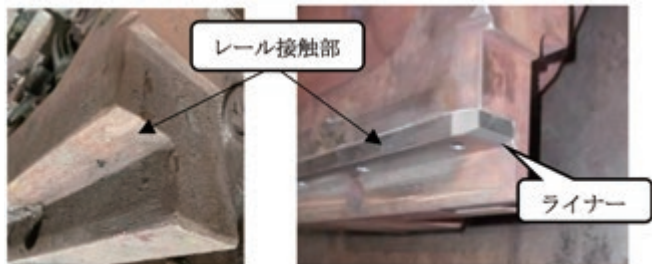
図12: 加工前後比較 (RSBスタンドレール接触部)

現場で主流の肉盛り補修では、溶接肉盛⇒グラインダー手入を繰り返して摩耗した面を再生しているが、要求される技能レベルの高さから補修には限界があり、かつ火気使用に伴う残火確認など手間が掛かっている。

実施箇所は、最も修理面積が広く手入れが困難なレール接触部を選択した。スケッチ作成後、ライナー取付箇所の加工とライナーの作成を実施した。結果、摩耗箇所のライナー化が実現し、修理作業はライナー交換と高さ調整だけに簡素化された。

そこで摩耗箇所の部材を取り外し可能なライナーに置き換える方法をお客様に提案した。

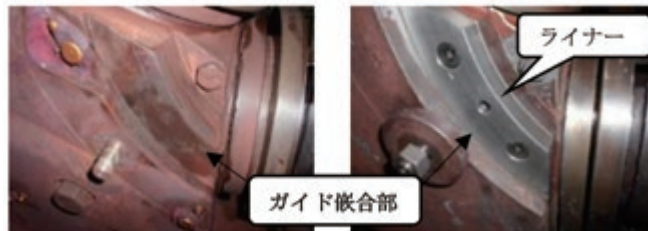
図13: 加工前後比較 (RSBスタンドガイド嵌合部)

次にレール接触部と同様に手入れが困難なガイド嵌合部の加工とライナー作成を実施し、ライナー化によって修理作業が簡素化された。

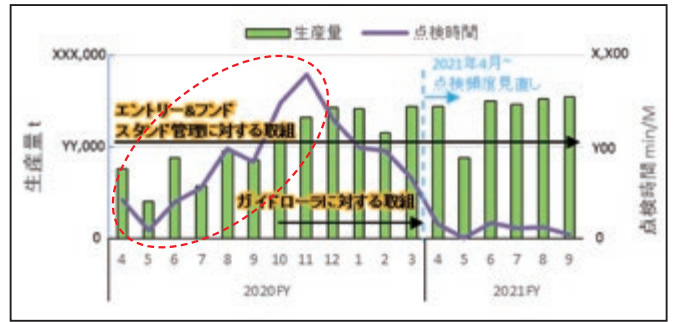
それにより、点検頻度（点検基準・圧延トン数）が見直されたことでライン点検時間は、2020年度平均に比べ87.8%削減された。

図23：点検時間の推移
(赤枠：2020年5月から生産量増加に比例し、点検時間増加)
