生産事業部 Production Division

熱延ロール整備生産システムへの TEXコード導入の有効性と今後の展望

Effectiveness and Future Prospects of Introducing TEX Code to Hot-rolled Roll Maintenance Production System

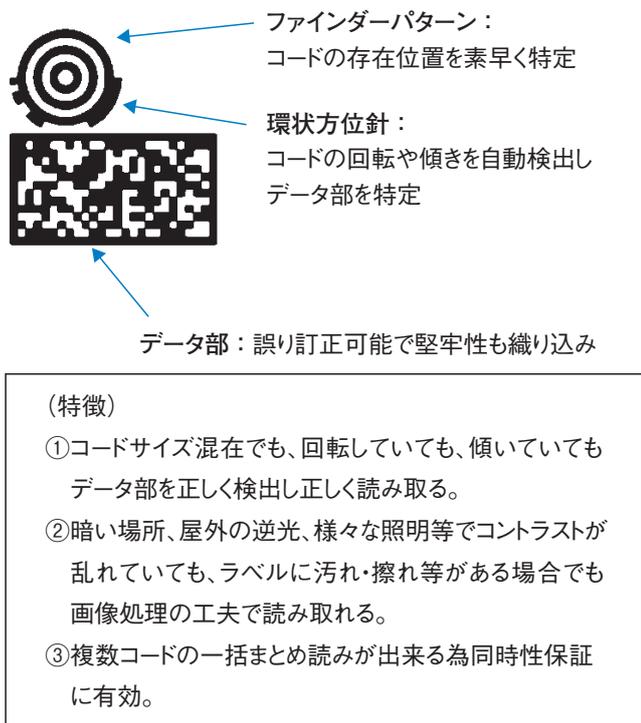
図1: TEXコードの特徴

TEXコード(標準コード)の場合の基本構造と各部位の役割を下に示す。

当社では電計事業本部開発企画部で開発したTEXコード(図1)の実用化に向け、各事業部が連携し活動を進めている。生産事業部ではこの活動の一環として中核作業であるロール整備分野への展開を視野に、実フィールドでの運用試験を行ってきた。試験の結果、熱延ロール整備の生産システムへのTEXコードの導入は品質面、生産面で極めて有効であることがわかったので、以下にその有用性と今後の展望について提案する。

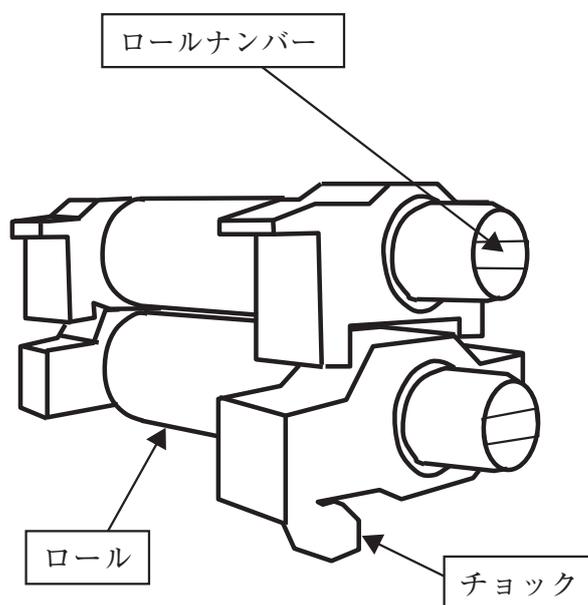
図3: ロールとチョックの概要

また、ロールを保持しているチョックの軸受や消耗部品の整備・交換を行っている。(図3)

常用で使用されているロールとチョックの部品総数は、約数万点で構成されている。

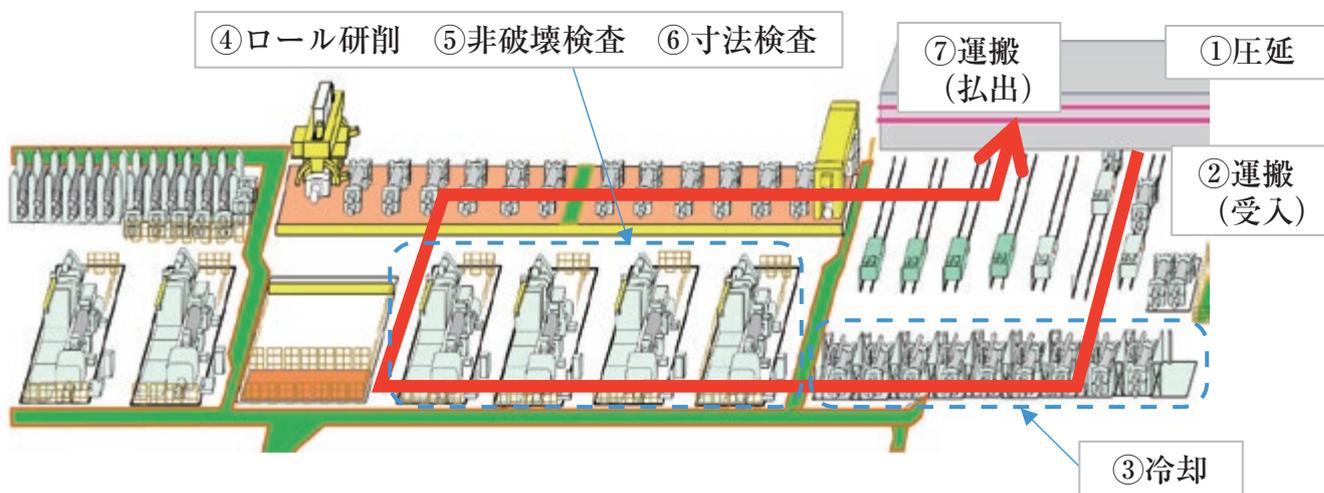
図2: ロール整備工程 ①～⑦→①

熱延ロール整備は圧延工程で使用されたロールの表面を一定量研削もしくは旋削と研削・施削後のロール検査を行っている。(図2)

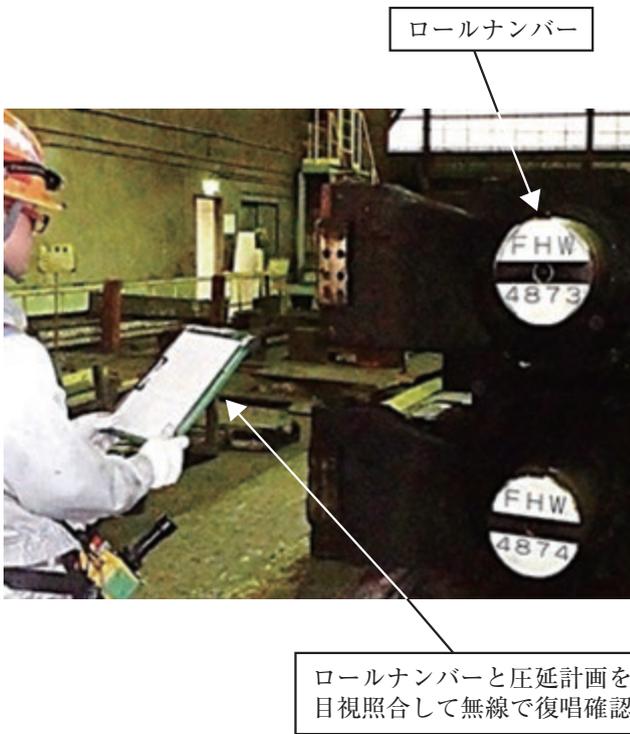
図4:識別作業の概要

品質面では、ロールにマーキングされているロールナンバーを作業者が圧延計画と目視による照合をしているため、識別ミス
のリスクが内在している。(図4)

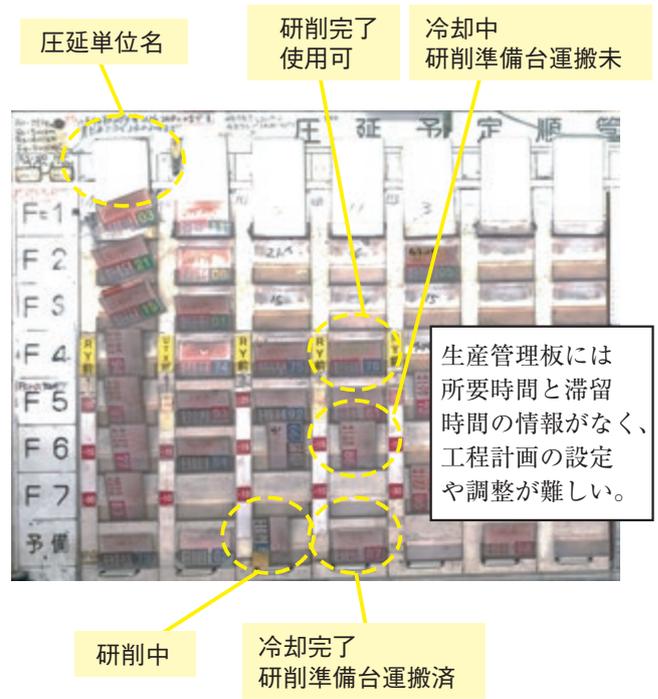
図5:生産管理板の概要

生産面では、各工程の作業者が現場を歩いて収集したロールの工程や位置情報のみを生産管理板(図5)に掲示しているため、作業者が工程の所要時間やロールの滞留時間をリアルタイムに把握出来ない。そのため工程計画の設定や調整は作業者の経験に頼ったものとなっており標準化出来ないことから経験の浅い作業員ではロール研削順序やロール運搬順序の工程計画の設定や調整が困難になる場合が発生している。そして計画の設定や調整を誤った場合は次工程の圧延工程へロール・チョックを供給出来ず圧延停止(ロール待ち)となる生産リスクが内在している。(図5・6)

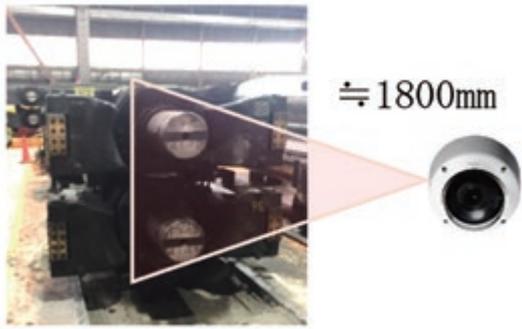
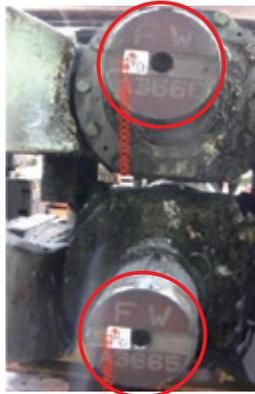
図7: 上下まとめ読み検証

配列工程では上下ロールの組み合わせの識別が必要であるが、TEXコードの同時読み機能により1回での確認が可能であった。(図7) これにより、確認時間の短縮と、上下間違いや、ロールナンバー読み間違いの防止が図れる。

実験により暗い環境で縦ロール2本撮影可能なカメラを選定
最低被写体照度に優れた広角のFHDネットワークカメラを採用
エッジPCを設置し読取り結果を有線LANでロールトラッキングサーバに送信

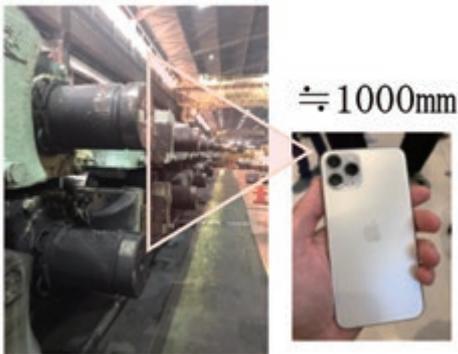
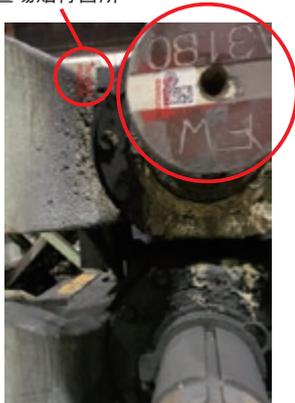
図8: 位置情報読取検証

冷却工程では複数の冷却装置があり、それぞれの置場位置とロールナンバーを同時識別できるか検証を行った。ロール端部と置台貼付箇所は、焦点距離が違う、貼付箇所の照度が違う等、読取り環境としてはハードルの高い環境下であったが、可能であった。(図8) これにより、置場とロールの紐付き間違いの防止が図れる。

置場貼付箇所

実験により安全通路内から置場、縦ロール2本撮影可能なモバイルカメラを選定
4K画素、広角1倍のスマートフォンを採用
読取り結果を無線LANでロールトラッキングサーバに送信

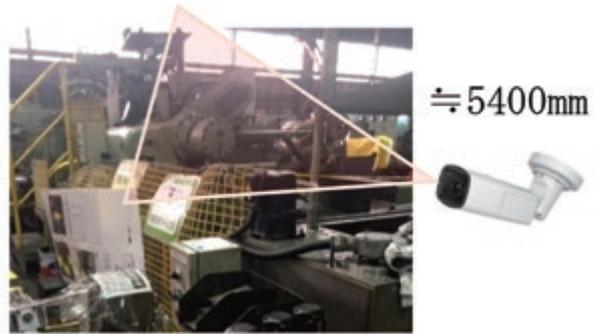
図9: 移動体読取検証

研削工程では複数のロールNCグラインダーがあり、それぞれの位置とロールナンバーが識別できるか検証を行った。NCグラインダー上ではロールナンバーのTEXコードが設備に隠れ識別が出来ないことから、天井クレーンでセットしている移動中の読取検証を行った。結果として移動体においてもTEXコードでは読取が可能であり有効であることが分かった。(図9)

実験により明暗差が大きい環境で巻下げ中でも読めるカメラを選定
最低被写体照度に優れたズーム性能の良いFHDネットワークカメラを採用
エッジPCを設置し読取り結果を無線LANでロールトラッキングサーバに送信

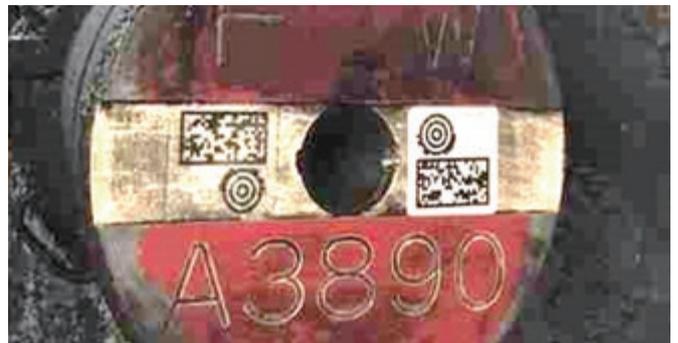
図10: 大分熱延工程での貼付シールの耐久性

ロールナンバーとして耐油シールで貼付したTEXコードは約2年間読取が可能であり大分熱延工程では耐性として問題がないことも確認出来た。(図10)

また、生産事業部内での他ロール整備(冷延系、厚板系、条系、形鋼系等)においても同様に耐性テストを実施し、製鉄所で使用される各種ロールにおいても活用可能であることを確認した。

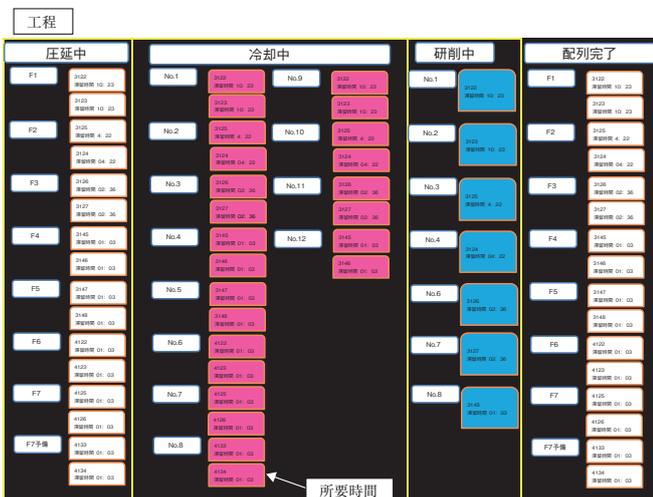
図12: TEXコード導入後の生産計画

生産計画設定と調整の標準化が可能となるため、作業者の作業割当て計画のバラツキが低減され生産性の飛躍的な向上が期待される。(図12)

現状の生産管理板で管理している情報にTEXコードによる位置情報、各工程の時間が加わった場合は式-1のすべての情報がリアルタイムに可視化され生産計画への反映が容易となる。(図11)

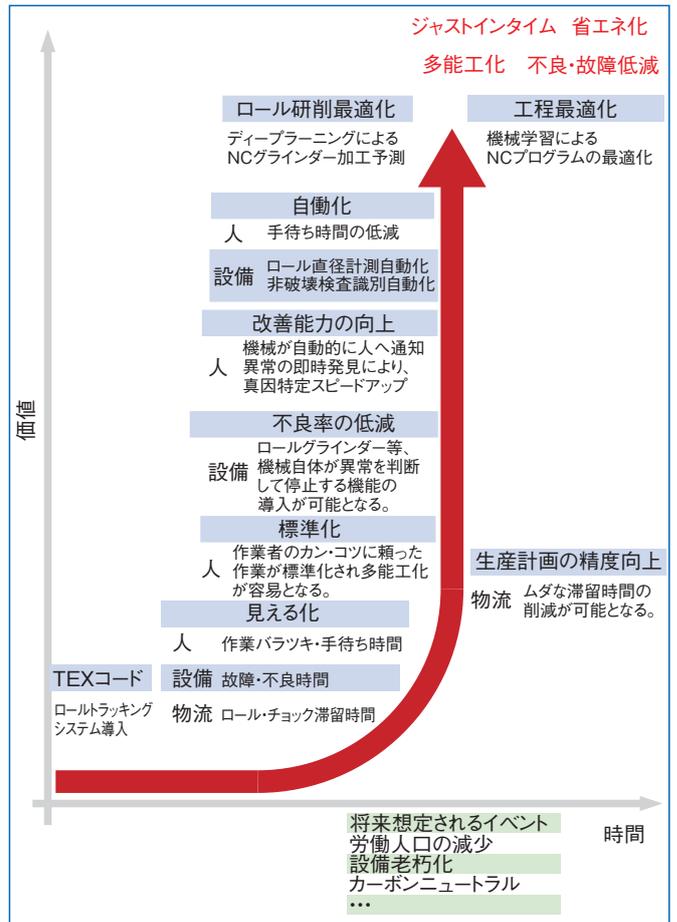
図13: 熱延ロール整備生産システム高度化例

まずはTEXコードによるロールトラッキングシステムの実機化を推進し、その先には熱延ロール整備の生産システムの高度化を目指したい。(図13)

これにより自動収集される所要時間や滞留時間を反映した生産計画設定と調整の標準化が可能となることで、生産性が飛躍的に向上する。更に図13で示す将来的な生産システム高度化の基礎となり得る。まずは、大分熱延ロール整備への導入を実現し、これを足掛かりに全社ロール整備への横展開を進めると共に、生産事業部内の他作業においても自動化、機械化への活用を広げていきたい。
